Ristrutturazione della stazione video di Stromboli in località “I Vancori” e sincronizzazione temporale delle immagini di Stromboli e Vulcano

E. Pecora, F. Murè

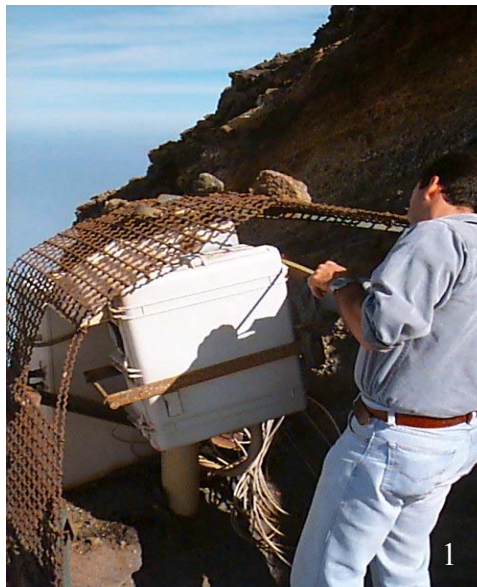
Figura 1. Telecamera Sony SSCC-370 P in località “Il pizzo Sopra La Fossa” a Stromboli

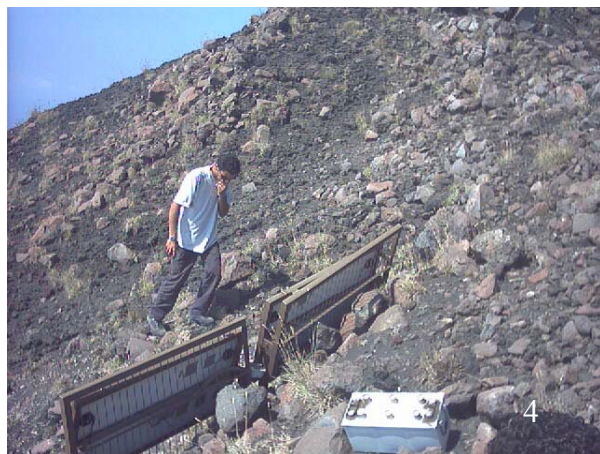
Durante tale operazione sono state effettuate le misure necessarie per consentire lo sviluppo successivo del progetto di ristrutturazione e potenziamento della stazione (Figura 4 e 5), si è presa visione del precario stato dei pannelli fotovoltaici, delle batterie, dei cavi elettrici di collegamento e di tutto il materiale che doveva essere sostituito o ripristinato.

Figura 4. Stazione video in località "I Vancori" prima della ristrutturazione

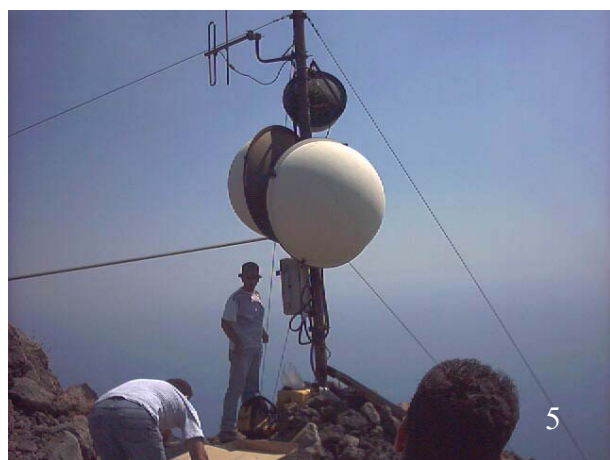
Figura 5. Stazione video in località "I Vancori"

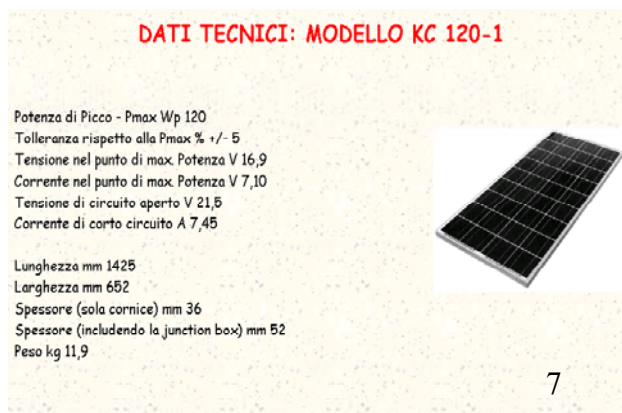
Questi moduli fotovoltaici (Figura 7) sono stati reputati i più convenienti economicamente ed i migliori nel rapporto prestazioni/dimensioni (non si deve dimenticare che obiettivo primario del progetto è non deturpare l'ambiente).

Figura 7. Dati tecnici dei moduli fotovoltaici utilizzati a Stromboli

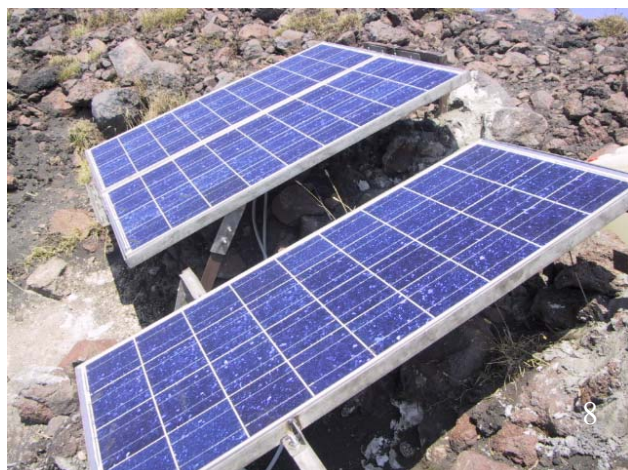
Figura 8. I tre moduli fotovoltaici utilizzati a Stromboli

Sulla base di un accurata indagine di mercato, svolta col contributo dell'Università di Catania, ed attraverso Internet, che ha visto coinvolte le maggiori ditte produttrici di moduli fotovoltaici come ad esempio la Siemens, la BP solar ed altre, si è deciso di acquistare 3 moduli da 120 Watt della Kyocera dalla ditta DEA di Latina.

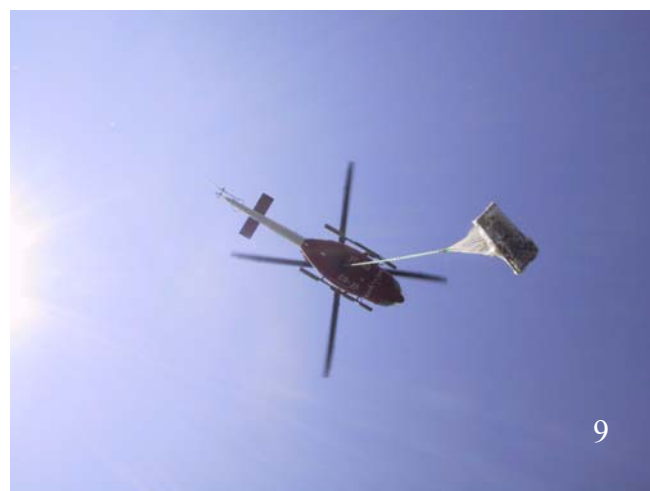
Figura 9. Trasporto del materiale con l'elicottero dei Vigili del Fuoco

Successivamente la perizia e la professionalità dei piloti e del personale tecnico dei Vigili del Fuoco ha permesso, mediante l'utilizzo del gancio baricentrico e del verricello (Figura 9 e 10), di trasportare direttamente sul sito, a pochi metri dal personale preposto all'intervento, tutto il materiale necessario.

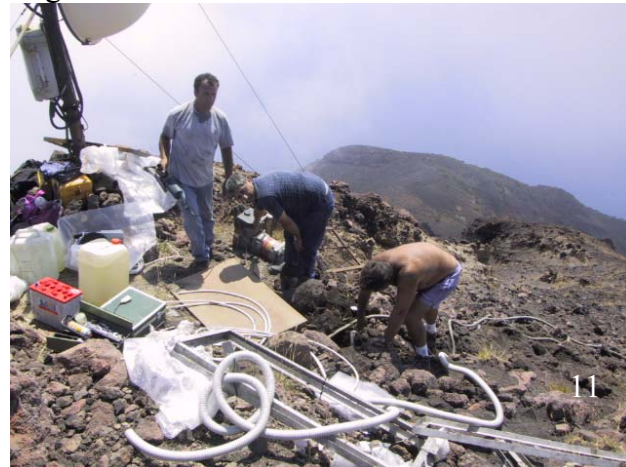
Per il passaggio dei nuovi cavi tra i pannelli ed il contenitore stagno delle batterie è stato utilizzato un cavo corrugato di 10 metri circa da

40 mm successivamente interrato e ricoperto da materiale del luogo (Figura 11).

In tale tubo sono stati fatti passare tre nuovi cavi di alimentazione da 6 mm a 2 poli per i collegamenti tra i pannelli solari ed una scatola di derivazione posta all'interno del contenitore stagno delle batterie.

Figura 11. Fasi di ristrutturazione della stazione a "I Vancori"

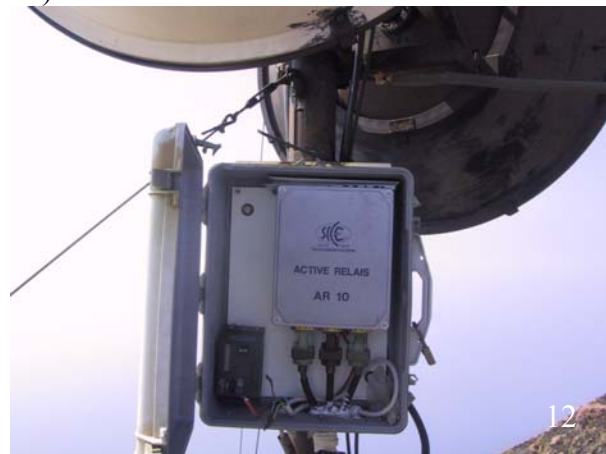
Poiché il ponte ripetitore a microonde della Sice in funzione ormai da alcuni anni si era guastato è stato sostituito con un nuovo ponte a microonde sempre della Sice ma predisposto per la trasmissione di due segnali video (Figura 12).

Figura 12. Nuovo ponte a microonde della Sice

Questo ponte sarà utilizzato per inviare all'Osservatorio della Marina di Lipari le immagini dei crateri di Stromboli provenienti dalla telecamera visibile già in funzione e dalla telecamera termica da installare a breve.

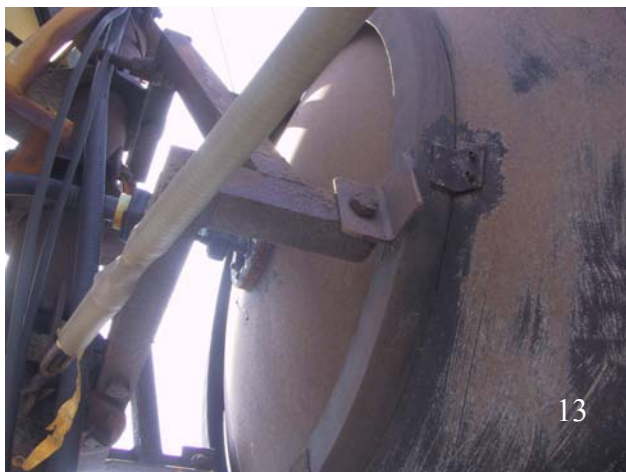
Figura 13 Segni di corrosione evidenti presenti sulle staffe e sui supporti delle parabole a "I Vancori"

Dovrà essere effettuata in uno dei prossimi interventi a "I Vancori" anche una manutenzione straordinaria alle parabole (Figura 13), dato che le staffe di sostegno e i telai di fissaggio iniziano a presentare segni di corrosione.

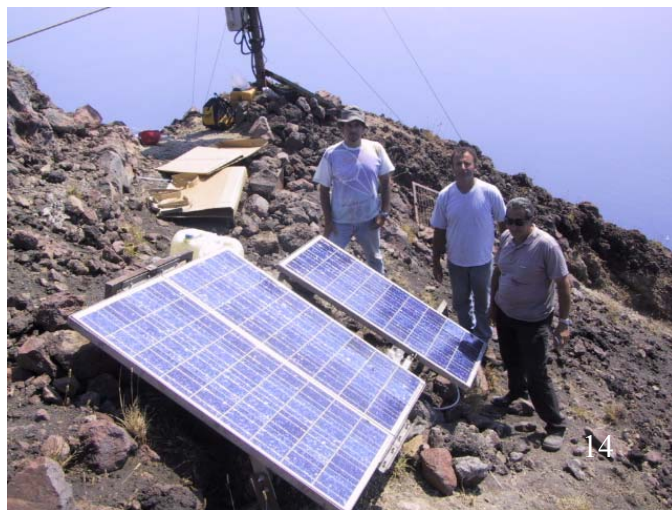
Figura 14 Fasi di collaudo e test finali della stazione completata

Infine è stato collaudato e testato l'intero sistema.
